Eine nicht fachtechnisch angebrachte Duschentwässerung und ihre Folgen

Vom Wasserschaden zu neuen Duschanlagen

Die fehlende Abdichtung der Duschböden sorgte bei einem Fitnesscenter-Betreiber für einen grossen Wasserschaden. Trotz Ärger und nachträglichen Kosten war Aufhören keine Option. Dank eines Teams aus Fachkräften wurde nun eine moderne und handwerklich korrekte Duschentwässerung eingebaut.

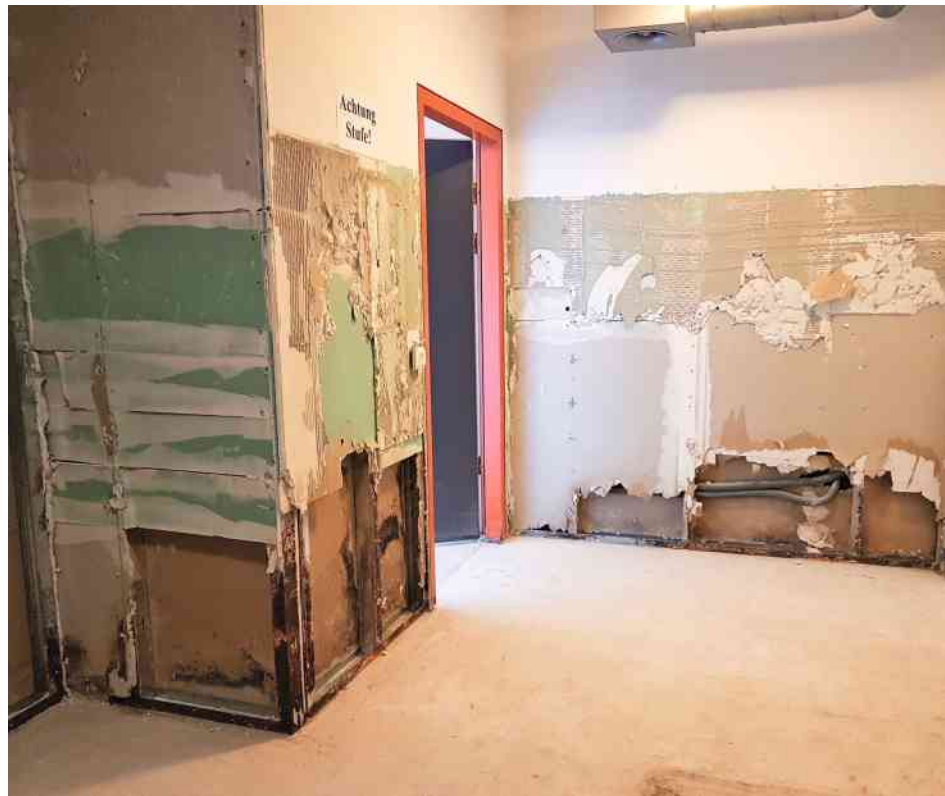
Die Kapillarwirkung des Wassers führte dazu, dass die eingesetzten Gips-Trennwände zwischen den Dusczellen und den Garderoben im Sockelbereich morsch waren. (Bilder: EBV Dienstleistungen GmbH, C. Savasta)

Wasser also ganz andere Wege. Die Kapillarwirkung der eingesetzten Materialien für die Trennwände zwischen den Duschzellen und den Garderoben erweiterte das Ausmass des Schadens beträchtlich. So stellte sich heraus, dass die dort verwendeten Gipskartonplatten morsch waren. Im Innenhohlraum des zweischichtigen Plattenaufbaus breitete sich zudem Schimmel bis auf eine Höhe von einem Meter über Boden aus. Dasselbe unerfreuliche Bild bot die mit demselben Material erstellte zusätzliche Dusche im Wellnessbereich.

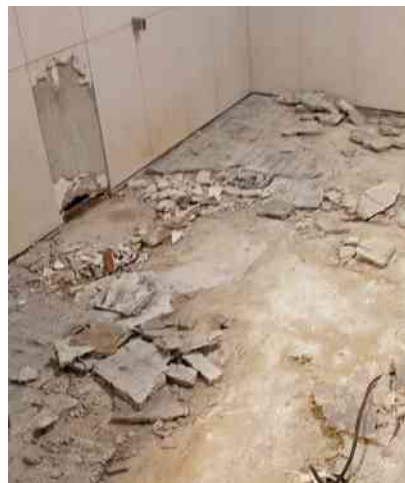
Baupfusch in der Dusche: Der Bodenbelag wurde ohne Wasserabdichtung verlegt. Durchnäste Zonen sind links im Bild zu sehen.

Schnell stellte sich heraus: Unter den sichtbaren Keramikplatten (Fliesen) fehlte eine wasserabstossende Folie. Die Fliesen wurden direkt auf den Unterlagsboden aus Anhydrit-Fliesesstrich verklebt. Innerhalb und über dieser Schicht sammelte sich eine grosse Menge Wasser an, die gar nie den Weg bis zu den Bodenabläufen fand. Gemäss Baufachleuten darf Anhydrit keiner dauerhaften Feuchtigkeitsbelastung ausgesetzt werden. Dieses Material eignet sich für Trockenbereiche in einem Gebäude, keinesfalls aber für nicht abgedichtete Nass- und Feuchträume. Gemäss Reto Würmli, Geschäftsführer der im Fall involvierten Würmli Haustechnik AG, habe ein solcher Estrich-Typ die Eigenschaft, unter Feuchteinfluss aufzuquellen.

Weitgehend einig sind sich die Baufachleute, wie der versteckte Baumangel zu beurteilen ist, nämlich als Baupfusch. «Fliesen ohne wasserfeste Abdichtung auf Rohgips zu legen, ist ein Verstoß gegen geltende Vorschriften. Bei einer Bauabnahme müsste ein Bauleiter einen solchen Handwerker vor die Tür weisen», sagt Waldemar Beck, der Fliesen-

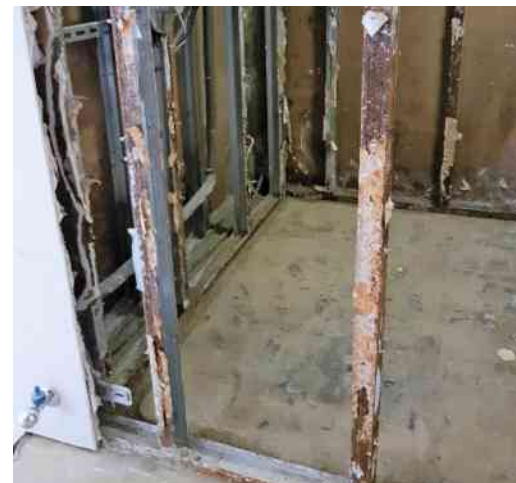
Die Montageelemente des verwendeten Vorwandsystems bei den Duschen setzten bereits Rost an.
