Eine nicht fachtechnisch angebrachte Duschentwässerung und ihre Folgen

Vom Wasserschaden zu neuen Duschanlagen

Die fehlende Abdichtung der Duschböden sorgte bei einem Fitnesscenter-Betreiber für einen grossen Wasserschaden. Trotz Ärger und nachträglichen Kosten war Aufhören keine Option. Dank eines Teams aus Fachkräften wurde nun eine moderne und handwerklich korrekte Duschentwässerung eingebaut.

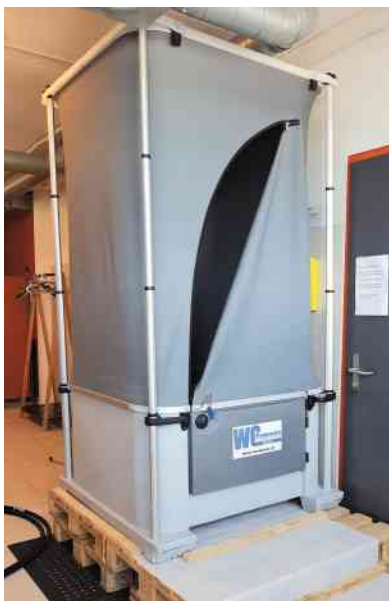
Für einige Monate hatten die Fitnesscenter-Besucher mit einer provisorischen Dusche aus flexiblen Elementen vorliebzunehmen.

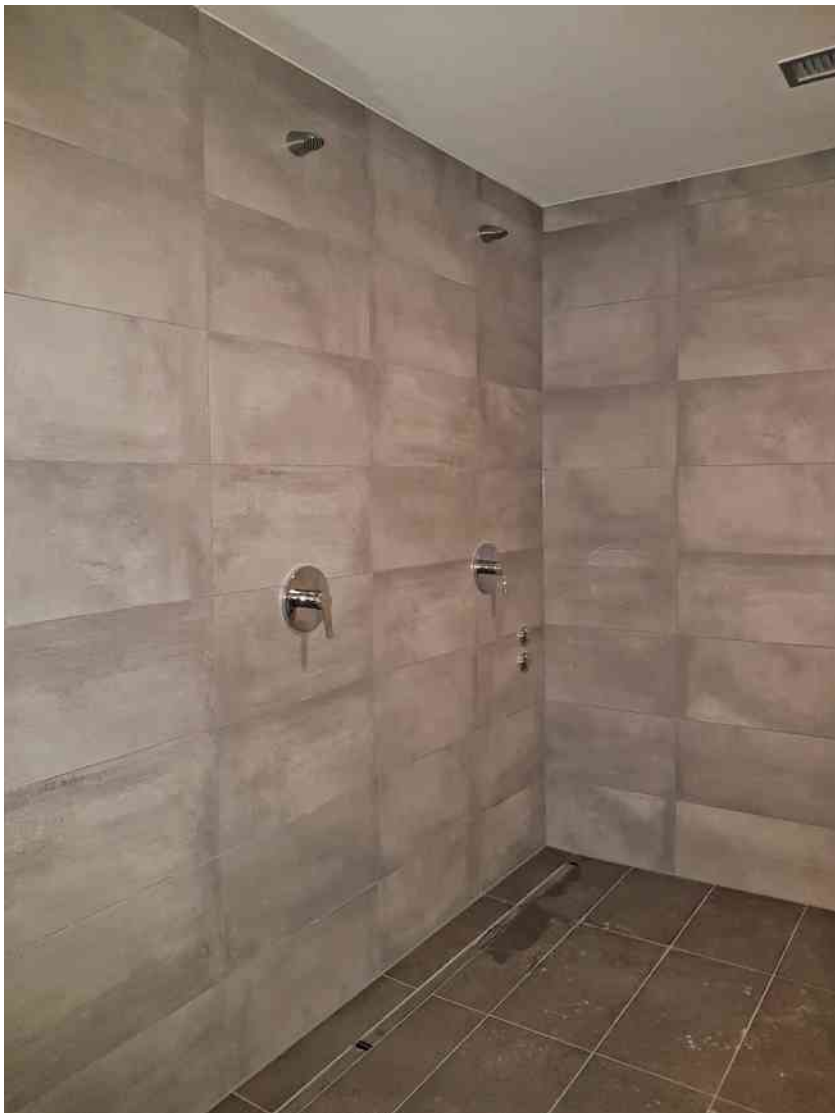
Blick in den nigelneuen Duschrom.

Für die äussere Verkleidung der Wände wurden grossdimensionale silbergraue Fliesen von 30 auf 60 cm gewählt. Anschliessend verlegten die Handwerker sorgfältig die Bodenfliesen mit Rutschhemmung – so will es eine SIA-Norm – auf die gegen die Duschrinnen leicht geneigte Unterlage. Ein wasserabweisender Fugenmörtel schützt die Unterlage zusätzlich vor Feuchtigkeit.
